Es kann vorkommen, dass der Hebearm nicht mehr seine Funktion erfüllt. Grund hierfür ist, dass sich etwas Dreck, Schmieröl oder ähnliches in der Düse für die Hydraulische Funktion abgesetzt hat. In diesem Fall sollten Sie wie folgt vorgehen, um das Problem zu beheben.

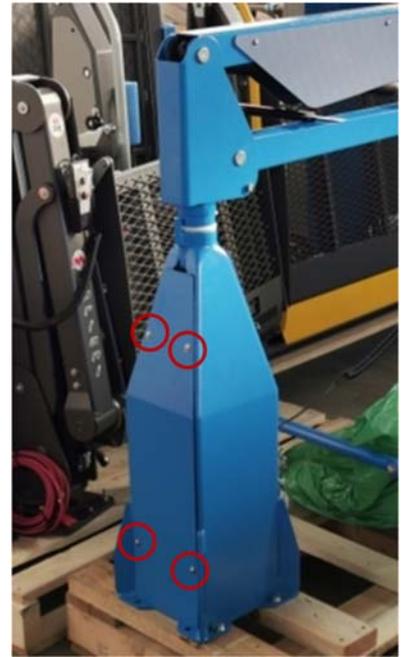
Abbildung 2

Zuerst sollten Sie die 4 Schrauben auf der Rückseite des Poollifts entfernen (Siehe Abbildung 2).

Entfernen Sie nun die Abdeckung.

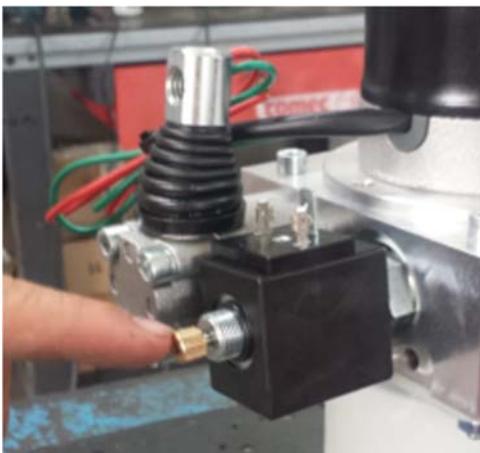
Abbildung 1

Als nächstes entnehmen Sie nun die Hydraulische Pumpe (siehe Abbildung 3).

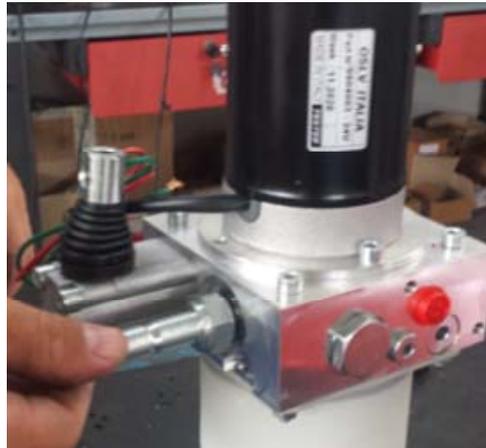
Abbildung 4

Nachdem Sie die Hydraulische Pumpe entfernt haben nehmen Sie das Ventil ab (siehe Abbildung 4).

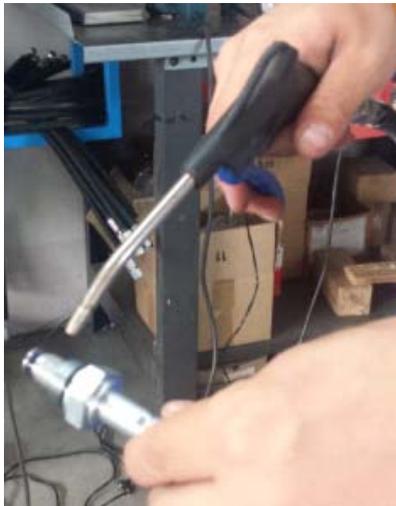
Abbildung 5

Wenn Sie das Ventil abgenommen haben können Sie dieses bereits reinigen. Für das reinigen empfehlen wir Druckluft zu verwenden. Reinigen Sie mittels der Druckluft das Ventil erst von außen (siehe Abbildung 5). Wenn Sie das Ventil von außen gesäubert haben Reinigen Sie das Ventil mittels Druckluft von Innen von Schmieröl oder ähnlichem (siehe Abbildung 6).
